ROČNÍK XXVI ŽELEZNIČNÝ AUGUST 2016

# SEMAFOR

MESAČNÍK ZAMESTNANCOV ŽELEZNIC SLOVENSKEJ REPUBLIKY

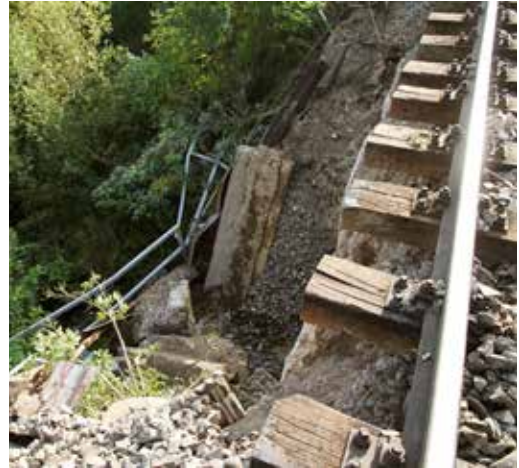
Poškodený most v kilometri 18,025, kde odpadnutie betónového parapetu z ľavej strany spôsobilo zosun časti štrkového lôžka z priestoru pod podvalom. Parapet so zábradlím, aj časť lôžka sa zosunuli do potoka.

V piatok, 5. augusta, sa o 9 hodine a 19 minúte na trati Tatranských elektrických železníc samovoľne zosunula časť jedného z 18 mostov. Stalo sa to na moste v kilometri 18,025, kde odpadnutie betónového parapetu z ľavej strany spôsobilo zosun časti štrkového lôžka z priestoru pod podvalmi. Parapet so zábradlím, aj časť lôžka sa zosunuli do potoka. Klenba mosta, ktorý bol postavený v roku 1910 zostala nepoškodená. Doprava na trati bola okamžite zastavená a medzi zastávkami Tatranská Polianka a Vyšné Hágy začala premávať náhradná autobusová doprava.

bolo potrebné rozobrať koľaj a následne vybagrovať koľajové lôžko, aby bolo možné osadiť mostné provizórium. Za pomoci strojov Menzi Muck sa aj táto činnosť podarila v krátkom čase. Nasledovalo uloženie mostného provizória, ktoré váži 16,5 tony a následne spájanie jednotlivých nosníkov. Potom už prevzali činnosť opäť traťováci aby zriadili koľajový rošt na mostnom provizóriu. Aj napriek náročnosti prác, terénu, ale aj počasiu sa podarilo most sprevádzkovať za 7 dní, aj keď odhady boli omnoho dlhšie. Na obnove prevádzky pracovalo denne 20 až 25 železničiarov nielen v pracovnej dobe, ale aj v nadčasových hodinách a aj v nepriaznivom počasí. Vedenie ŽSR ďakuje všetkým, ktorí sa o výrazné skrátenie neplánovanej výluky a opravu mosta pričínili.

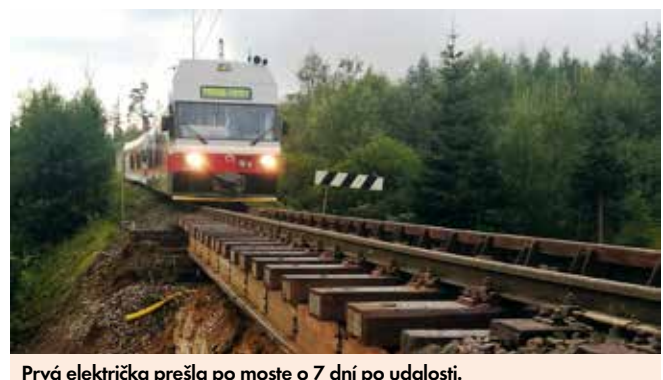
Prvá električka prešla po moste o 7 dní po udalosti.

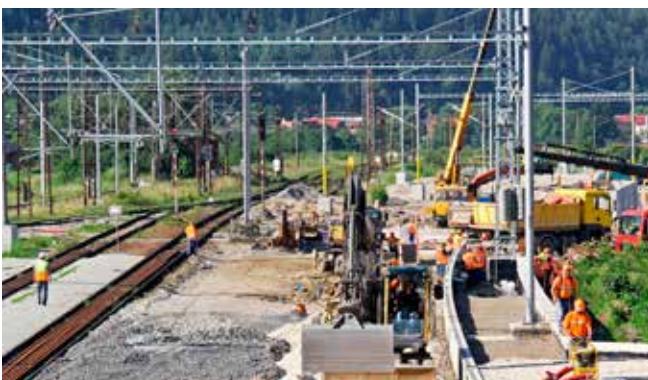
Obnova párnej skupiny koľají a výhybiek na bratislavskom zhlaví stanice. V tomto mieste začína preložka trate. Budované nástupište sa preto odchyľuje od pôvodnej trasy železničného telesa.

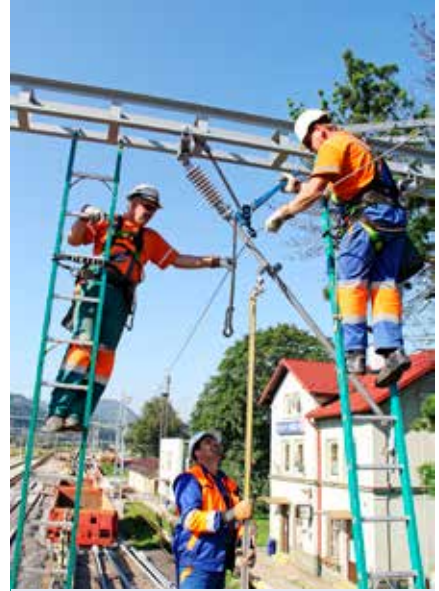
Trakčné laná montujú pracovníci EŽ Praha. Po ukončení elektrifikačných prác v ŽST Dolný Hričov zostane naďalej trakčná jednosmerná prúdová sústava 3 kV, ale trakčná zostava bude maximálne pripravená na zmenu prúdovej sústavy na striedavú trakciu 25 kV 50 Hz.

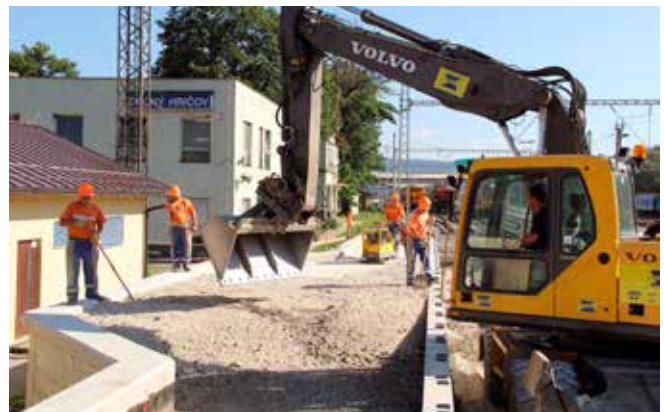
Pracovníci TSS Grade realizujú zásyp nástupišťa č. 2 pri 4. staničnej koľaji. Horná povrchová úprava nástupíšť je riešená štandardne - zámkovou dlažbou s výstražným a vodiacim pásom pre osoby so zrakovým postihnutím.

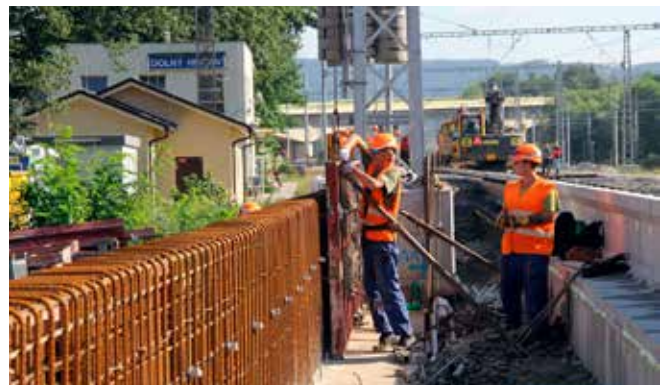
Montáž debnenia oporného múrika 2. nástupišťa. V stanici budú dve nástupišťa, dlhé 250 metrov, na ktorých sa budú nachádzať štyri prístrešky. Ochrana cestujúcich pred prípadným pádom pri nástupišti č. 2 je riešená osadením kovového zábradlia. Ochrana pri nástupišti č. 1 je riešená protihlukovou stenou.

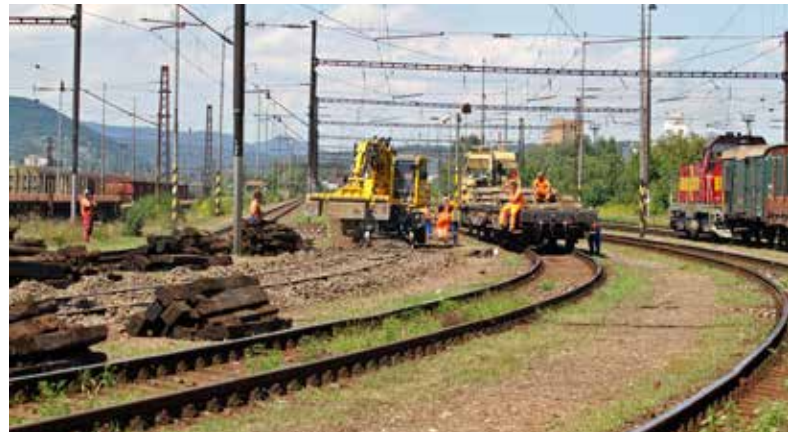
Na koľaji č. 158 na košickej nákladnej stanici vymenili začiatkom augusta 685 drevených podvalov za betónové.

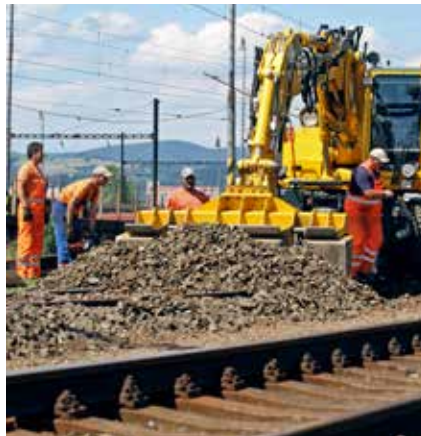
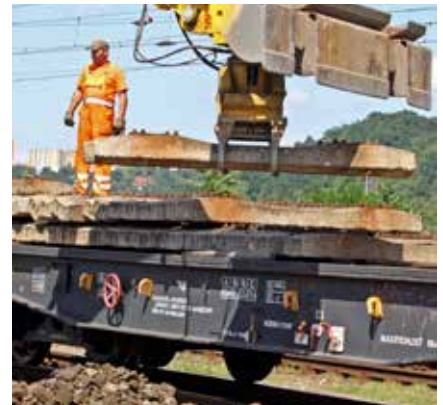
Stroj Atlas je pri pokladaní nových, ale aj pri odstraňovaní starých podvalov neoceniteľným pomocníkom.

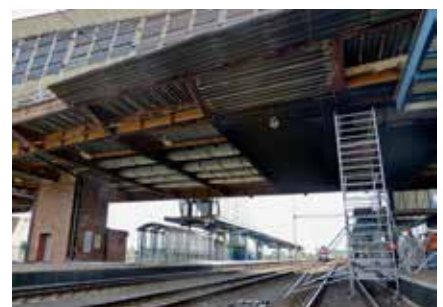
Stavbári rozoberajú v súčasnosti podhľad nad nástupiskami. Foto: Martin ČECH

na prestupovú halu TEŽ a v súčasnosti rozoberajú podlahy haly, respektíve podhľad nad nástupiskami. Pôjde o komplexnú rekonštrukciu haly, ktorá pozostáva z výmeny opotrebovaného opláštenia, obnovy vonkajšieho a vnútorného podhľadu, obnovy osvetlenia a podláh. Pri rekonštrukcii nástupíšť TEŽ je navrhnutá a naplánovaná obnova povrchovej vrstvy nástupišťa, očistenie a obnova strešnej krytiny, obnova náterov ocelevej konštrukcie a zvodov dažďovej vody. Pribudnú aj nové vchodové dvere a asfalt na nástupištiach. Rekonštrukcia sa dotkne aj rozvodov plynu, rekonštrukcie kotolne, pribudne nový kamerový systém, požiarne signalizácia aj rozhlas. Nové dlažby, omietky, zateplenie a fasáda sa budú realizovať postupne a ukončenie

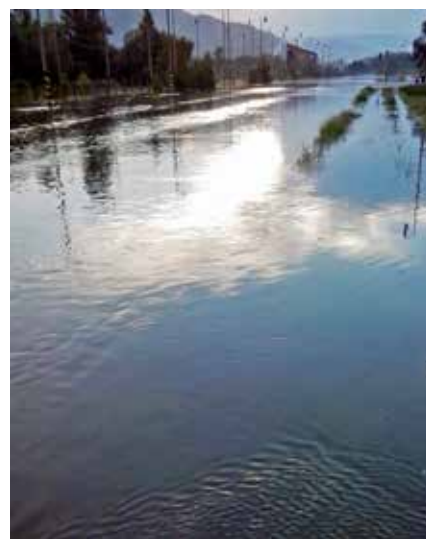
Železničná stanica Lubeník 29. 7. 2016 sa po 19. hodine ocitla pod vodou.

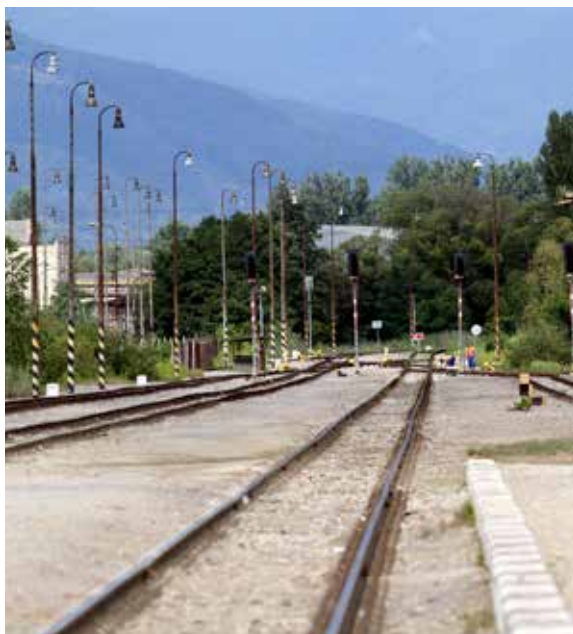
V pondelok 1. augusta už voda opadla, avšak stopy v podobe poškodenej trate zostali.

vovali poškodené časti trate. Vymyté štrkové lôžko sa dopĺňalo na niekoľkých miestach. Po doštrkovaní koľaje začalo strojné podbíjanie pomocou ASP podbíjačky a úprava štrkového lôžka do profilu. „Odstránili sa taktiež spadnuté stromy po trati, upravil vyvrátený stĺp v blízkosti železničného priestestia, ktoré bolo niekoľko dní neprejazdné,“ povedal okrem iného Zdenko Klobušník, koordinátor SMSÚ ŽTS TO Košice, pracovisko

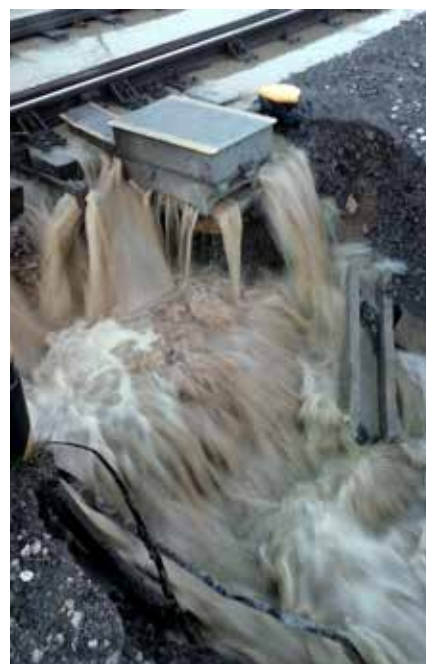
Zaplavené koľaje, priestecie, výhybky...

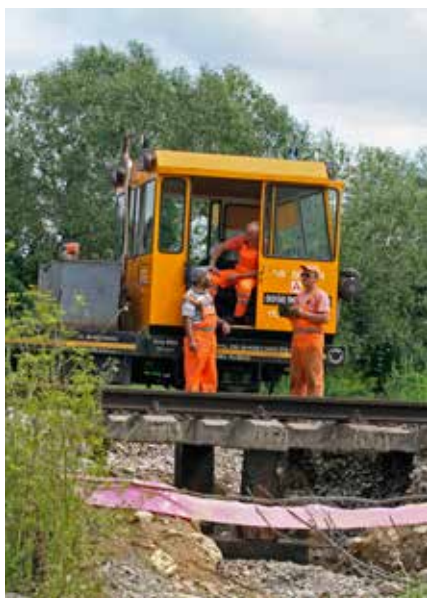
Mnohé úseky trate boli podmyté naskrz.

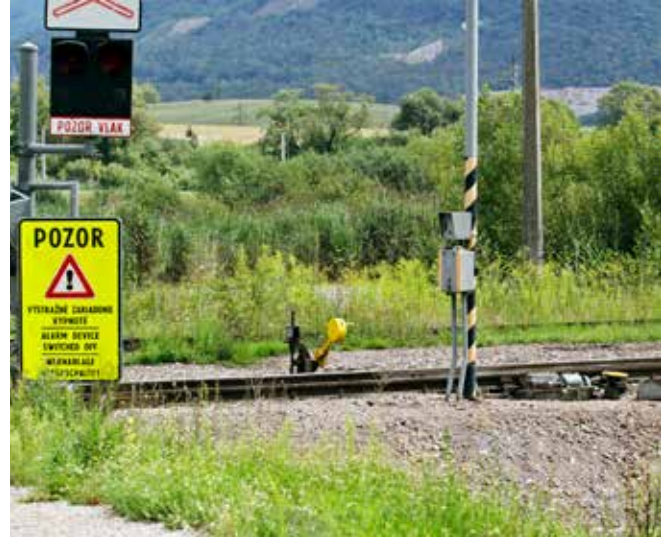
Železničné priestestie sa opravovalo v prvej fáze.

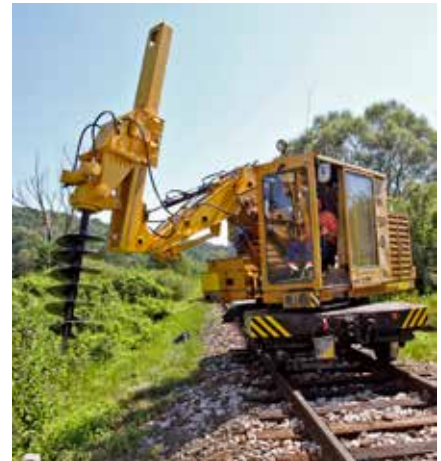
Vítanie, osadzovanie a betónovanie zaisťovacích značiek v úseku trate Snina – Stakčín koľaj č. 1 od km 22,300 – 27,245.

Zamestnanci SMSÚ ŽTS TO Prešov, pracoviisko Humenné, umiestnili na tejto trati betónové stĺpiky, na ktorých budú umiestnené značky podľa technických projektov, ktoré budú slúžiť pri komplexných rekonštrukciách železničného zvršku v tomto traťovom úseku.

Traťováci tieto činnosti robili s pomocou stroja SVP 74 určenom na vrtanie dier. Strojník Ján Urban podľa presných meraní a inštrukcii navrtal 120 dier, do ktorých sa osadili betónové stĺpiky, ktoré sa, samo-

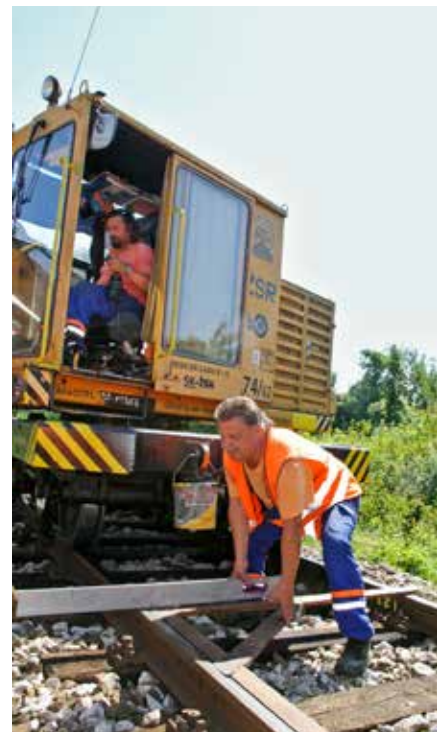
Strojník v SVP 74 Ján Urban z MDS Trebišov pri vrtaní dier a traťový robotník SMSÚ ŽTS TO Prešov Jaroslav Hoč pri meraní.

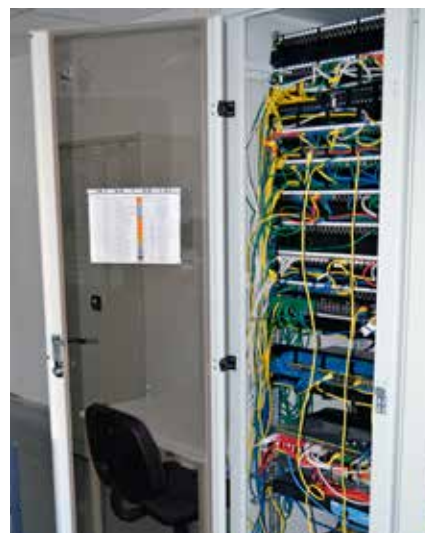
Telefónne prepojenia z privátnej železničnej siete do verejných hlasových sietí iných operátorov realizujú Železničné telekomunikácie prostredníctvom modernej ústredne SBC.

Od 1. mája 2006 poskytujú Železnice SR prostredníctvom Železničných telekomunikácií plnohodnotnú verejnú hlasovú službu po pevnej sieti na celom území Slovenska. Ako jednotný tranzitný bod pre prepojenie privátnej železničnej siete s verejnými hlasovými sieťami iných operátorov dlhé roky slúžila tranzitná ústredňa S12. Inštalovaná bola v priestoroch ŽT na Trnavskej ceste v Bratislave. Od 27. júla 2016 ju nahradila modernejšia technológia.

užívanie dátovej siete na hlasové aj dátové služby. Prvé prepojenie verejných hlasových sietí prostredníctvom novej ústredne SBC uskutočnili ŽT v roku 2013 so spoločnosťou Slovak Telekom (ST). ŽT boli vôbec prvým operátorom, ktorý sa touto technológiou so ST prepojil. Postupne nasledovali ďalšie prepojenia s inými operátormi, až nastal čas, kedy interné aj externé prostredie mohlo plnohodnotne komunikovať prostredníctvom tejto novej ústredne. Pochopiteľne, ďalšie prevádzkovanie ústredne S12 už bolo neefektívne, preto 27. júla došlo k jej vypnutiu. Pri tomto úkone sa angažoval najmä Stanislav Hasiček, vedúci skupiny HS zo sekcie

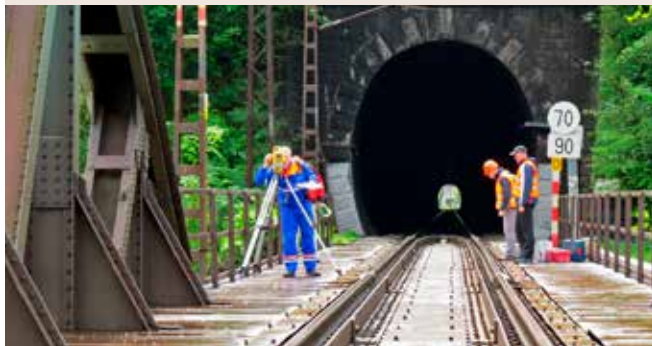
Zaťažovacou skúškou sa preverila statická aj dynamická spôsobilosť konštrukcie mostov nad Váhom.

V máji 2016 boli vykonané zatažovacie skúšky dvoch trojkoľových železničných ocelových mostov, ktoré ihneď po vyústení trate z tunela premostujú rieku Váh. Zatažovacou skúškou sa preveruje statická aj dynamická spôsobilosť konštrukcie odolávať účinkom skúšobného zataženia. Skúšky sa vykonali statickým spôsobom – umiestnením zatažovacieho bremena na mostnú konštrukciu a spôsobom dynamickým – prejazdom hnacieho dráhového vozidla po mostnej konštrukcii. Pri statických zatažovacích skúškach sa sleduje pôsobenie skúšobného zataženia na mostný objekt. Merajú sa deformačné parametre (priehyb,

**Samotné merania nepreukázali statické a dynamické poruchy na konštrukciách mosta.**

Bezprostredným poslaním skúšky bolo overenie skutočnej tuhosti mostnej konštrukcie na základe nameraných statických a dynamických parametrov, následného odladenia výpočtového modelu nosnej konštrukcie, na ktorom sa bude realizovať samotný staticko-dynamický prepočet. Ten slúži pre vyhodnotenie zatažiteľnosti, prechodnosti, dynamických parametrov a zostatkovej životnosti všetkých prvkov nosnej konštrukcie mosta. Po vyhodnotení záverov z diagnostiky a jednotlivých prepočtov budú stanovené kritéria ďalšej prevádzky mosta. **Samotné merania nepreukázali statické a dynamické poruchy na konštrukciách mosta. Výsledky prepočtov budú odovzdané od zodpovedných riešiteľov úlohy už v blízkom čase.** Ondrej Kridla, vedúci strediska diagnostiky mostov v Prešove a autorizovaný inžinier v oblasti statiky inžinierskych a pozemných stavieb po skúsenostiach s podobnými problémami na železničných mostoch odporúča, **aby sa všetky posudzované mostné objekty overovali pod statickým a dynamickým zatažením, čím sa potvrdí správnosť výpočtového modelu a následná hodnovernosť požadovaných výsledkov samotných prepočtov.**

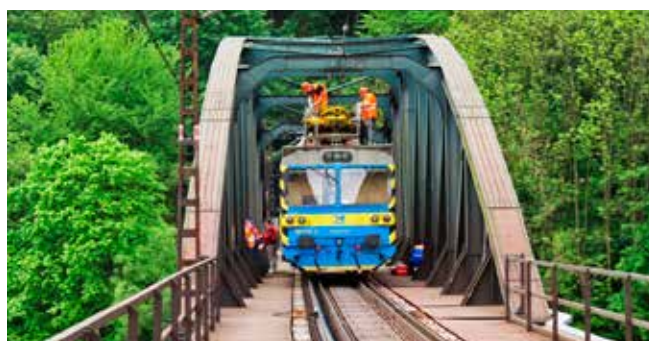
MVTV na jednom z mostov počas meraní.

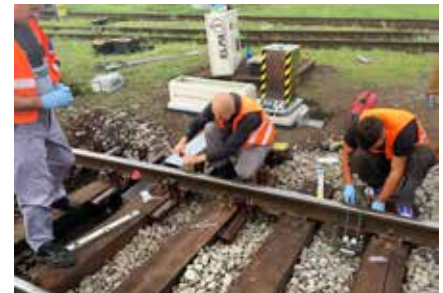
Na montáži zariadenia BREMEX - ANNSYS sa podieľali zamestnanci dodávateľa zariadenia ELPA Ltd. zo Slovinska v spolupráci s firmou BETAMAT a. s. Zvolen a zamestnanci ŽSR OR Trnava pracovisko SMSÚ OZT ZT Bratislava.

zitívny vplyv na zníženie hlučnosti, zároveň sa pracovalo na ďalších, ako bola napríklad výmena dvojstupňových piestových kompresorov za skrutkové. „Koncom júna sa v spolupráci s externou firmou realizujúcou komplexnú rekonštrukciu opotrebených brzd spádoviska ako novinka doplnilo zariadenie v rámci pilotného projektu, ktorý pozostáva z naniesenia špeciálnej emulzie – tzv. „suchého“ maziva na obruče brzdených kolies. Prvotné preskúšanie tohto opatrenia ukázalo uspokojivé výsledky,“ povedal Jozef Kočiš, zástupca riaditeľa odboru 460. A dodal, že „pískanie“ vozňov v trámcových brzdách, teda „rozkmitanie“ brzdeného kolesa, sa pomerne znížilo. Tento pilotný projekt bude

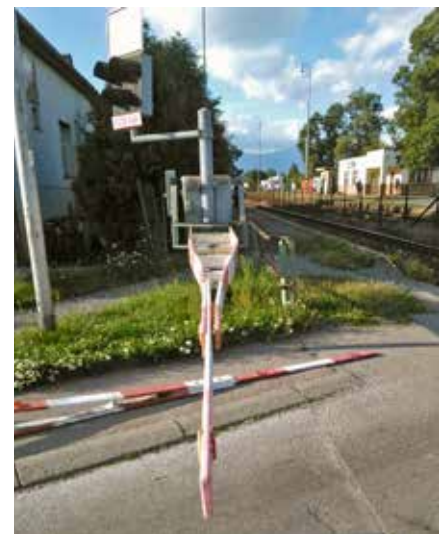
Zlomené rahná v Košľanoch nad Turcom.

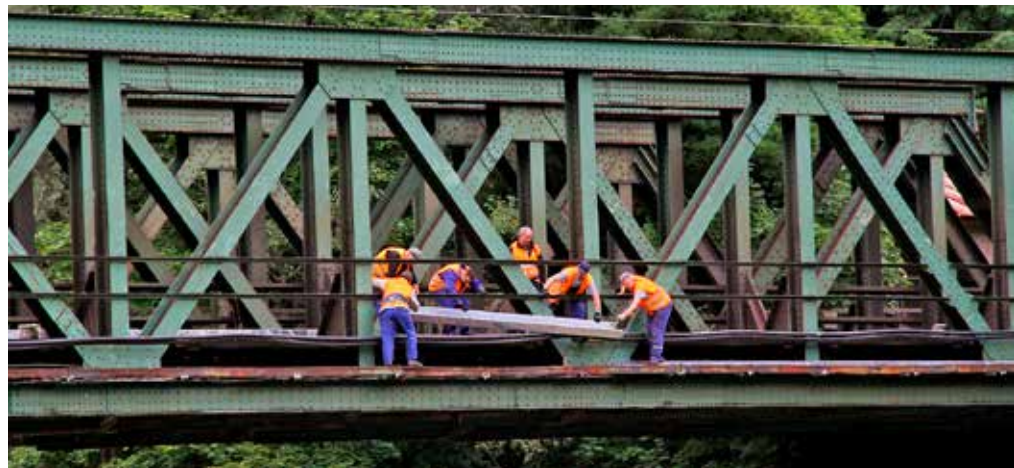
Montáž káblovej chráničky si vyžadovala veľkú opatrnosť, keď že ju chlapi dodávateľa umiestňovali z vonkajšej strany železničného mosta.

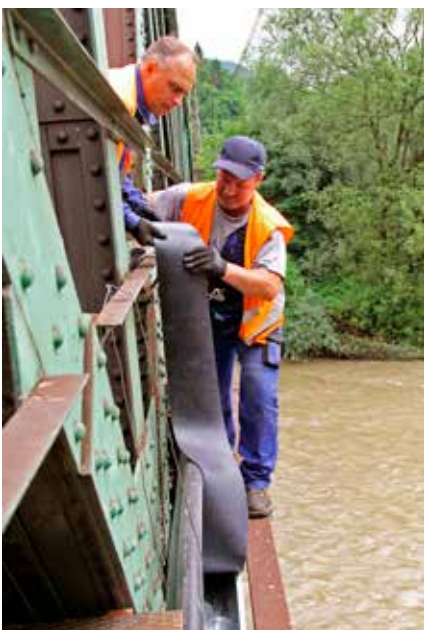
Vnútro kovovej chráničky vystýla gumená podložka, na ktorú sa uložili káble. Až potom ju zamestnanci Betamontu mohli uzavrieť.

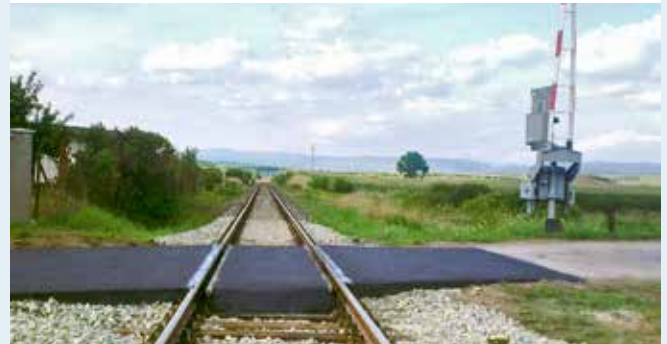
zhutnenie. Potom nastalo vloženie koľajového poľa, zaštrkovanie koľaje, smerová a výšková úprava koľaje a vloženie dočasnej priecestnej konštrukcie. Následne bolo vybudované nové asfaltové priecestie, ktoré zabezpečilo hladší prejazd.
